UW-TECH

UNDERVATTENSINSPEKTION

Uw-Tech har på uppdrag av Ulf Wennilsjö utfört en Fältstudie med ROV undervattensrobot med sonar och HD kamera, analys och utvärdering som inkluderar tidigare utredningar och material vid undersökningen vid Sotenäs Offshorepark, Syftet med undersökningen är att påvisa den ekologiska statusen, dess utveckling och konsekvenserna av en fullständig återställning.

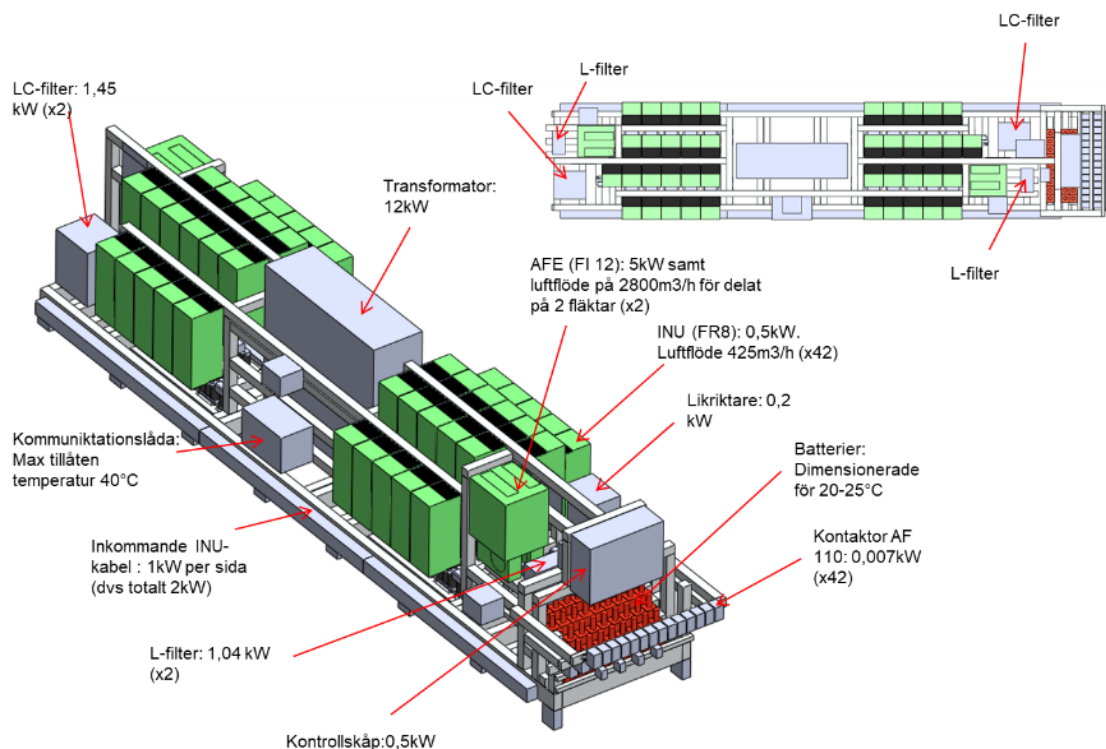
Figur 5: Skiss på undervattensställverket med ingående komponenter, utan yttre förseglingskärl.

Ställverket har flera hundra olika delar med olika material (elektronik och elektriska komponenter). Ställverket innehåller inga kända vätskor så som olja etcetera (transformatorn är av modellen torr). Dessa komponenter är skyddade från havsvattnet med ett målat inneslutningsrör med en vägg tjocklek på 30mm. Studier på korrosion av stål i relativt grunda havsvatten (50–150 meters djup) är generellt anmärkningsvärt jämn och av typ allmän korrosion. Korrosionshastigheten approximeras ibland till 0,1 mm/år. Förhöjd korrosionshårdighet kan förväntas av en god och vidhäftande rostskyddsmålning, men under vissa förhållanden avlägsnas målningsskiktet på plåten redan efter 15 år. Genom att montera offeranoder, så kallat katodiskt skydd, har man fördröjt korrosionen. På grund av många parametrar som vi inte har så är dessa värden på korrosionshastigheten endast approximativ.

Sammantaget så kan man säga att ställverkets alla komponenter och de små mängder av eventuella miljöpåverkande material kommer att ha ett skydd mot omgivande havsvatten i mer än 100 år och mindre än 400 år. Eventuella åtgärder för ställverket kan med en periodisk besiktning vänta.

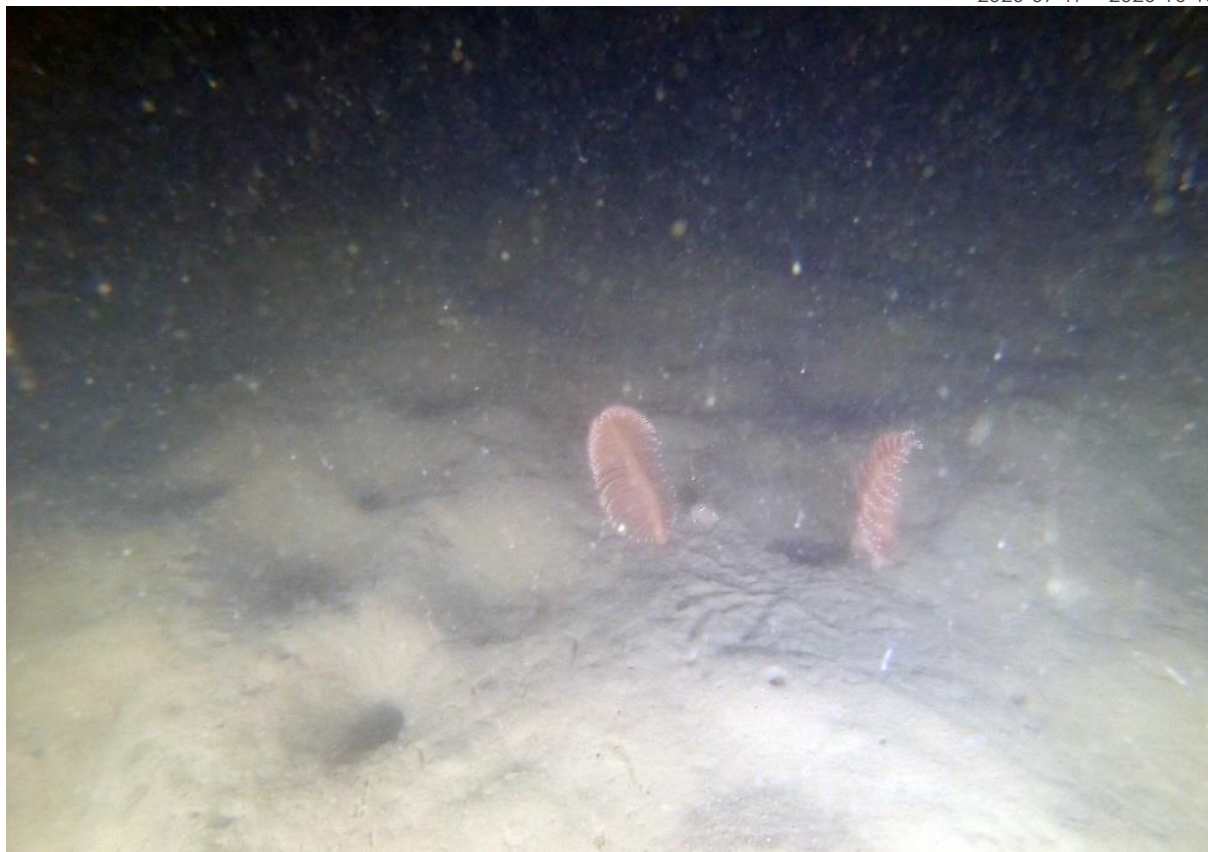
Figur 9. Mjukbotten, bohålor av kräftdjur (troligtvis havskräfta, och fyrkantskrabba och mask och tandpetare).

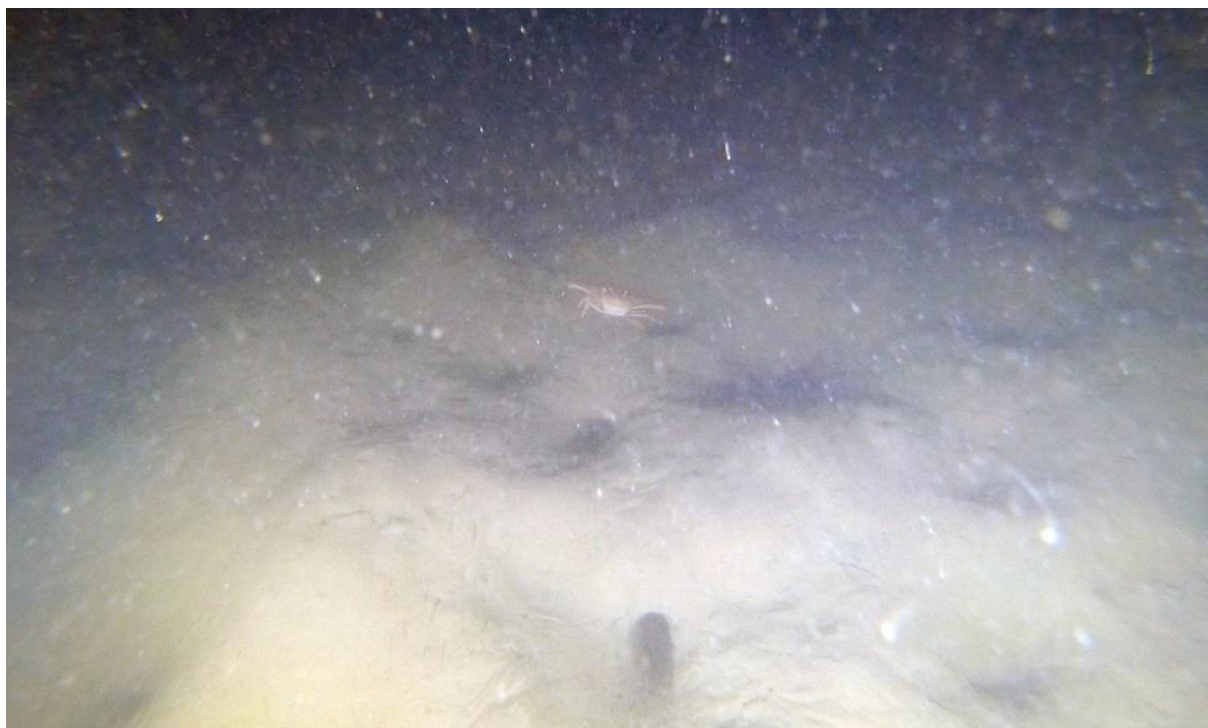
Figur 10. Mjukbotten, bohålor av kräftdjur (troligtvis havskräfta och fyrkantskrabba och mask). På bilden syns en fyrkantskrabba.

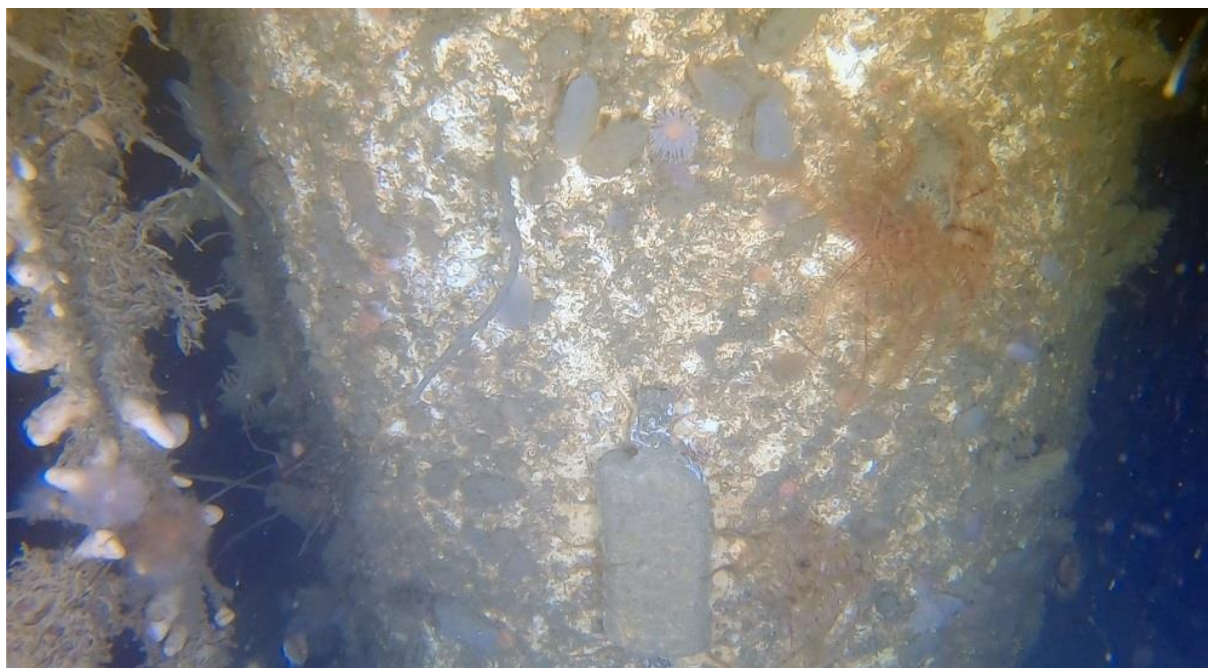
Figur 11. Generator med påväxt av hydroider, och sjöpfungar som domineras av tvålbit och rynksjöpfung. Här finns också påfågelrörmask, nordlig fjäderstjärna, bågarkorall och död mans hand. I mitten av bilden syns en gullmaranemon.

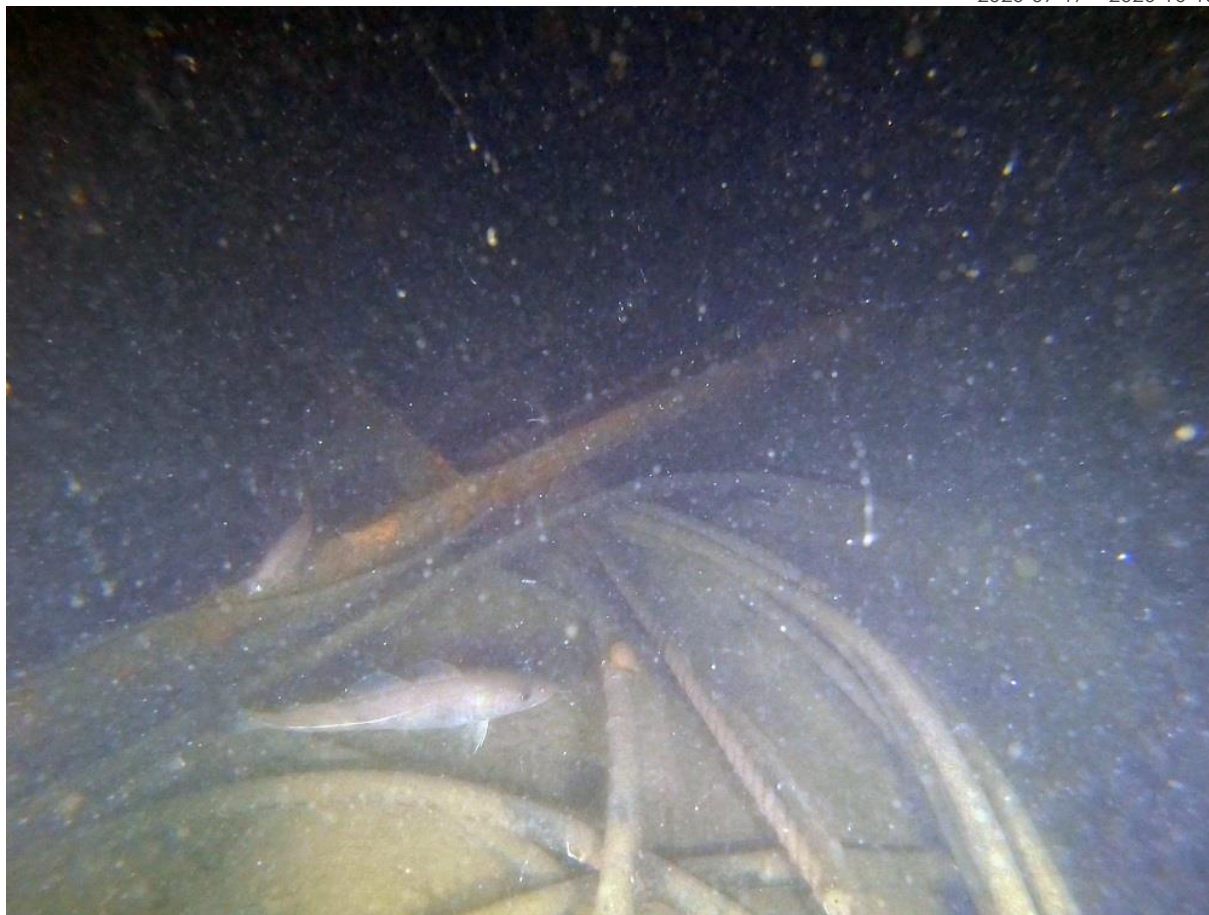
Figur 12. Kablage och forsk.

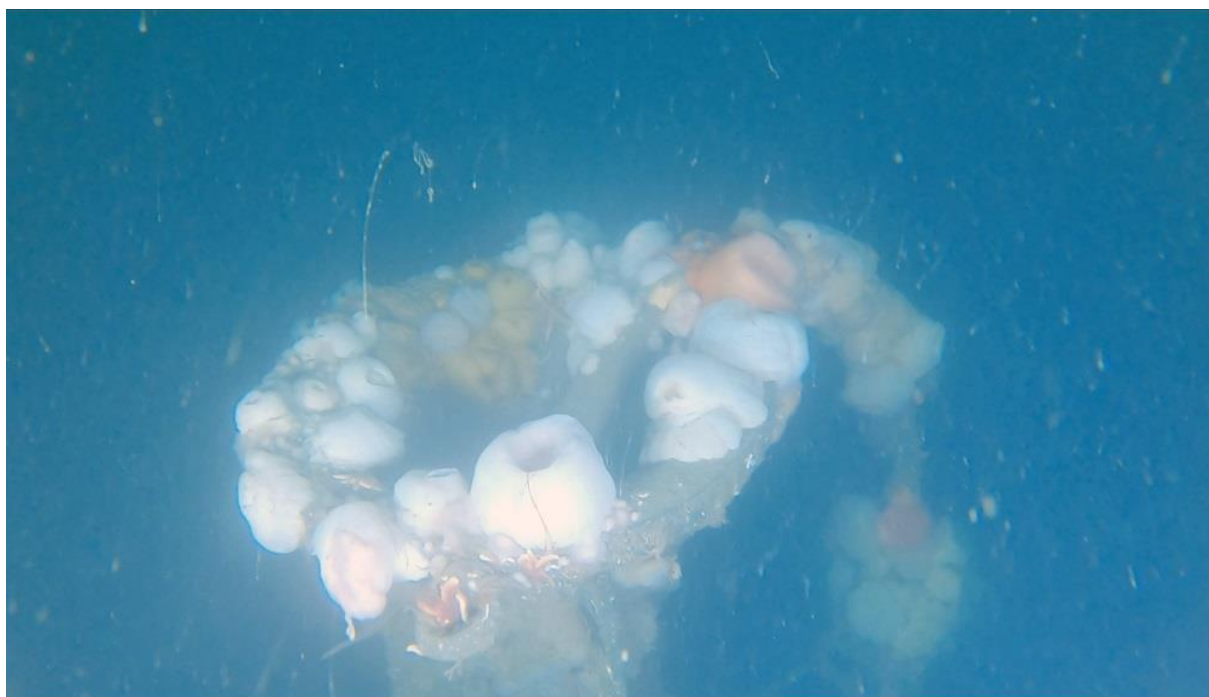
Figur 13. Generators övre del överväxt med havsnejlika. Här finns också flera exemplar av vanlig sjöstjärna.

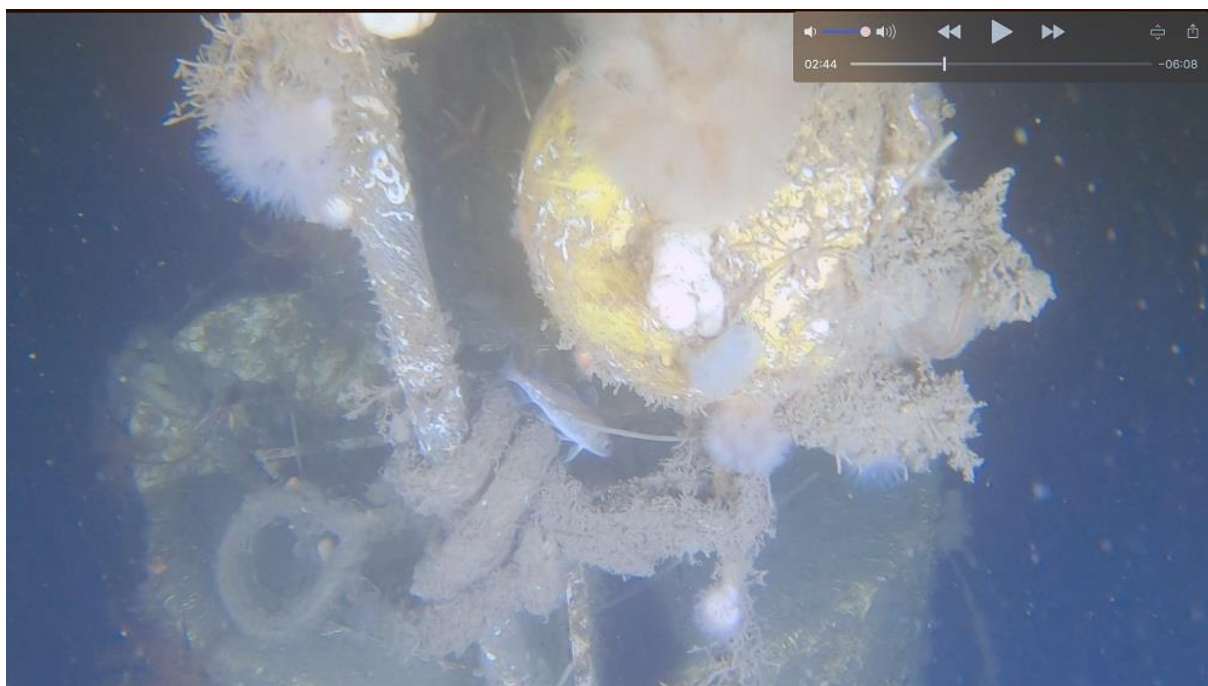
Figur 14. En juvenil torskfisk som gömmer sig bland generator och kabel vilka är påväxta av hydroider, trekantmask, havsnejlika och död mans hand. En maskeringskrabba syns också på mitten av bojen.

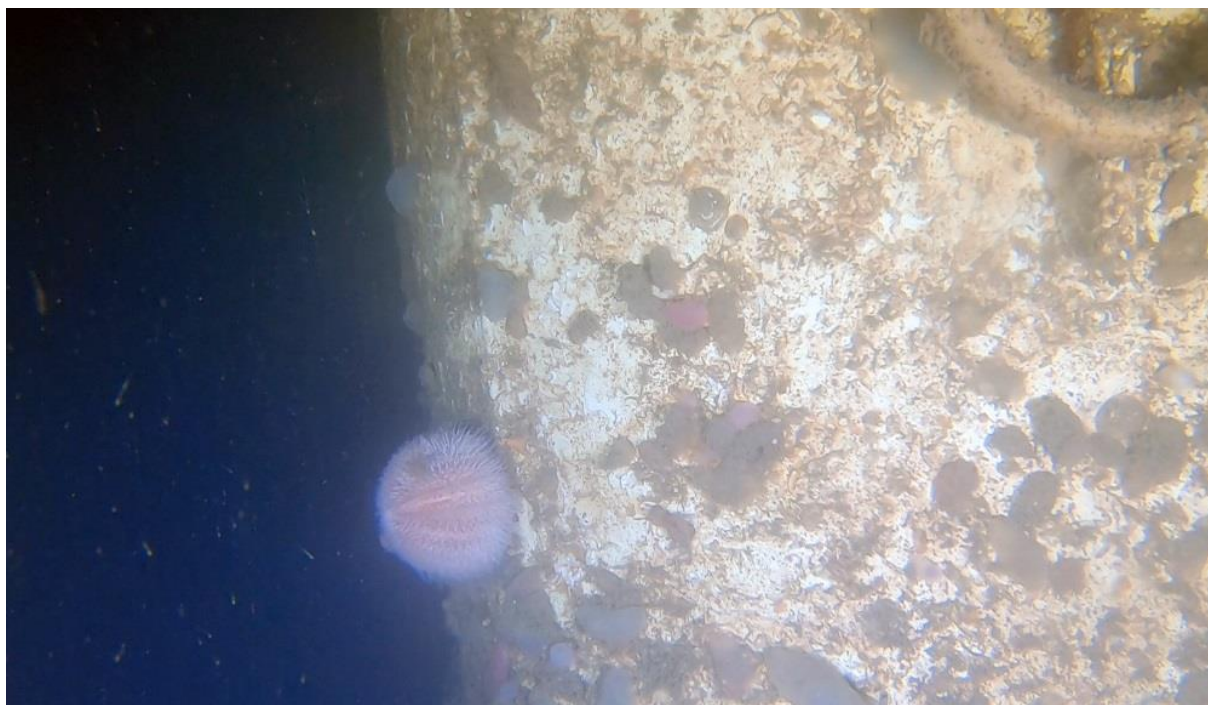
Figur 15. Generator med påväxt av sjöpongar, asymmetrisk havstulpan och en ätlig sjöborre.

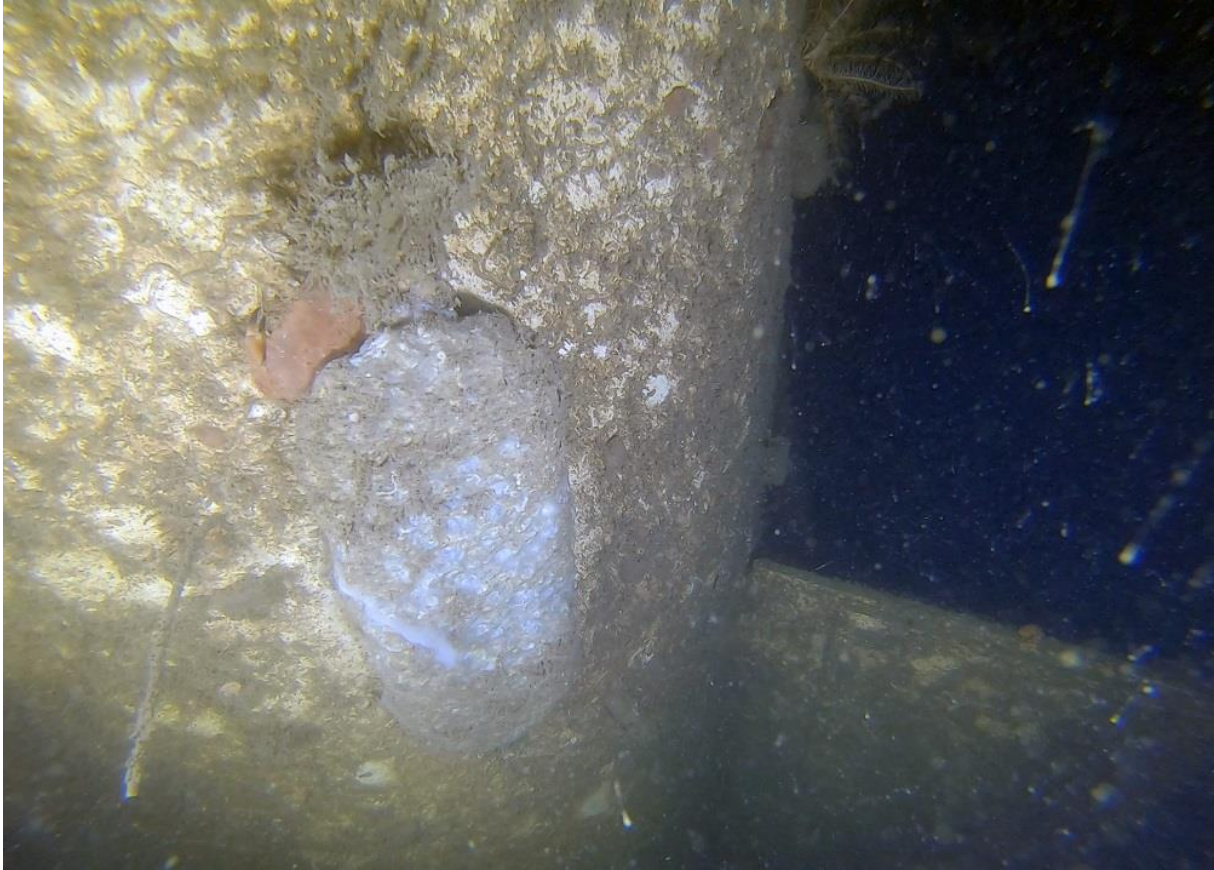
Figur 16. Generator med påväxt av hydroider, en krabbtaska och påfågelrörmask. I bakgrunden syns även en nordlig fjäderstjärna och asymmetriska havstulpaner.

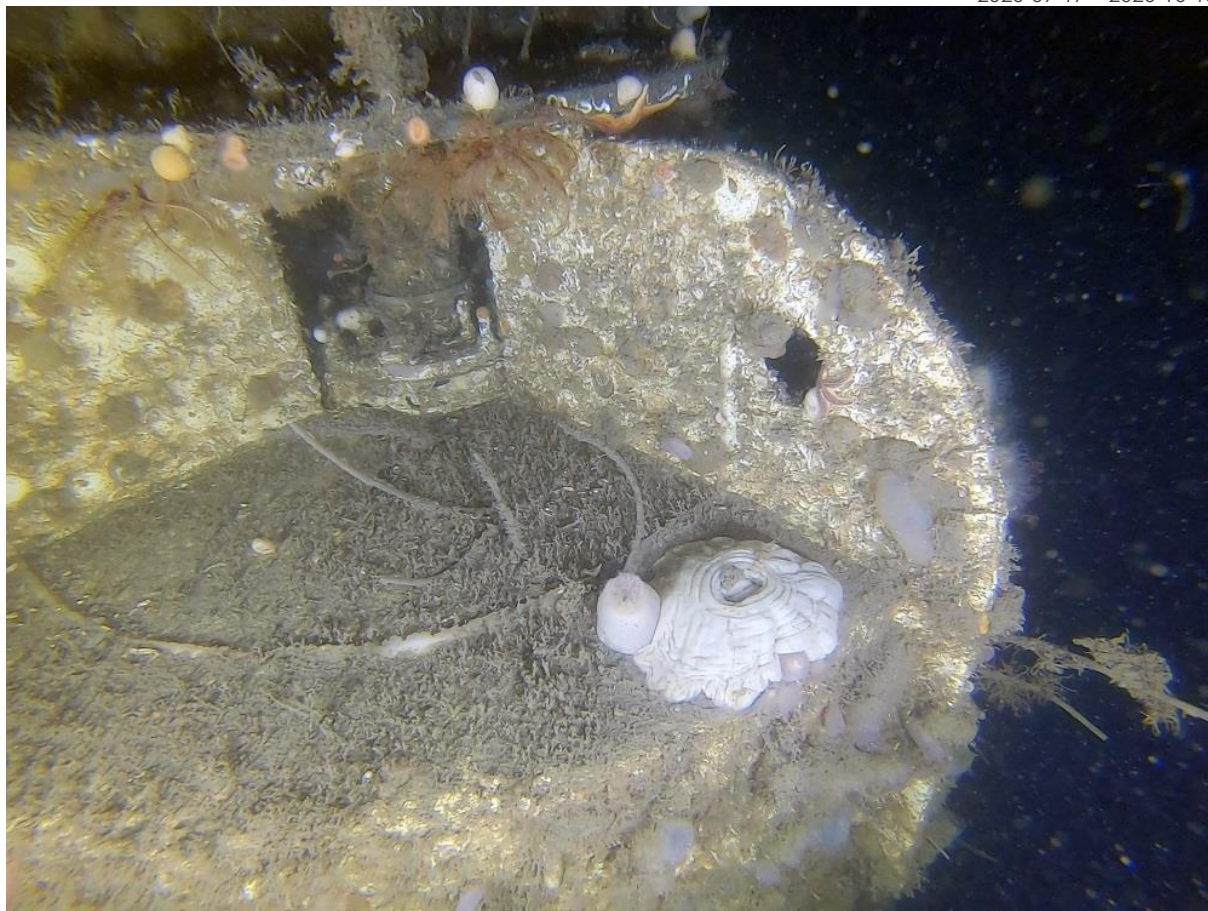
Figur 17. Generator med påväxt av hydroider, asymmetriska havstulpaner och sjöpungar som domineras av tvålbit och rynksjöpung. Här finns också havsnejlika, vanlig sjöstjärna, nordlig fjäderstjärna, bågarkorall på fågelrörmask och död mans hand.

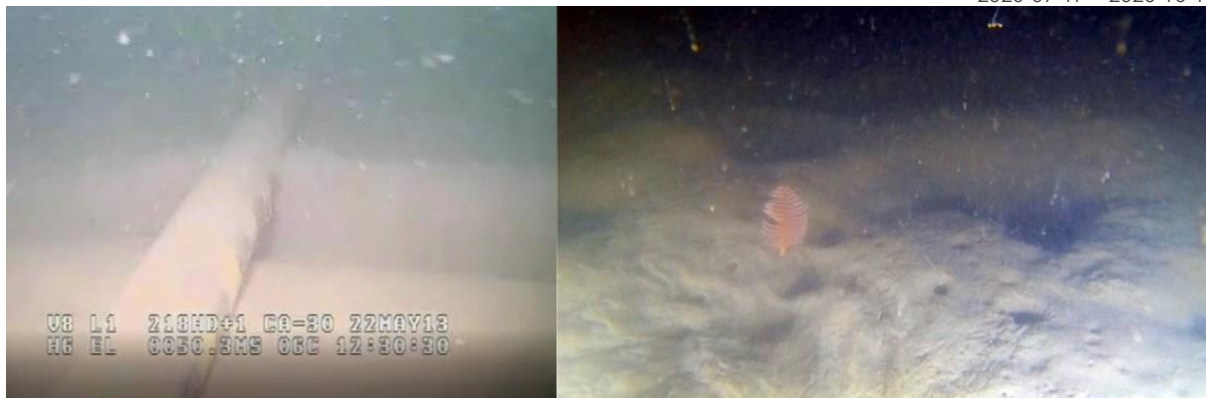
Förbudet mot bottentrålning har sannolikt haft en positiv inverkan på mjukbottensamhället. Detta bekräftas av fynden av sjöpennor som är känsliga för bottentrålning. Bilderna på mjuka bottenar med tydliga tecken på biologisk aktivitet är också ett tecken på ett välmående bottenmiljö. Sjöpennor och spåren av grävande djur indikerar förekomst av Ospars habitat "Sjöpennor och grävande megafauna". Vid ett kvarstående trålningsförbud förväntas artrikedomen och biomassa öka även på dessa bottenar. Eventuellt kan även mer långsamväxande arter av sjöpennor etablera sig i området.

Figur 18. Till vänster: Bilden är tagen 2013 i samband med etableringen av parken. Ett upplöjt dike från en bottentrål syns. Botten är annars till synes slät utan tecken på grävande djur. Till höger: Bilden tagen under ROV-undersökningen 2020. Här syns tydliga tecken på biologisk aktivitet från grävande djur. En sjöpenna (tandpetare) syns även.
