## Vindkraft og fugl på Smøla 2003–2006

Follestad, A., Flagstad, Ø., Nygård, T., Reitan, O., & Schulze, J. 2007.  
Vindkraft og fugl på Smøla 2003–2006. - NINA Rapport 248. 78 s.

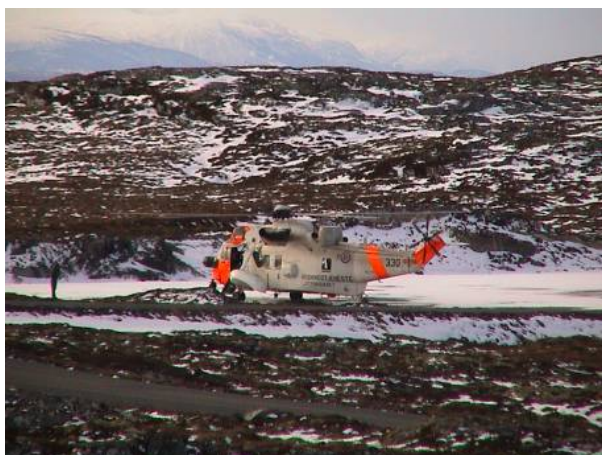
Figur 5. Redningshelikopter som ble brukt under en redningsøvelse i Smøla vindpark våren 2006. Ved to anledninger passerte helikopteret i lav høyde over det eneste reiret med hekking dette året. Den rugende fuglen var tydelig stresset, men fløy ikke av reiret (foto: Espen Lie Dahl).- Rescue helicopter used in a practice in Smøla wind farm spring 2006. At two occasions it passed at low level above the only successful sea eagle nest within the wind farm this year. The incubating bird was obviously stressed, but didn't leave the nest.

I 2006 var det bare ett havørnpar som gjennomførte hekking inne i vindparken, der en unge kom på vingene. Reirplassen ligger eksponert mot en av de interne veiene i vindkraftverket, og det er første gang det er konstatert produksjon i dette reiret. Voksenfuglene ble sjelden observert ved reiret utover i sesongen, og dette må vurderes opp mot stor vedlikeholdsaktivitet av anleggspersonellet i dette området. Det var også en del andre forstyrrelser i tilknytning til dette reiret, bl.a. ved en brann i nærmeste vindmølle og av helikopter som fløy over reiret og landet ikke langt unna i forbindelse med en redningsøvelse i vindparken (**Figur 5**).

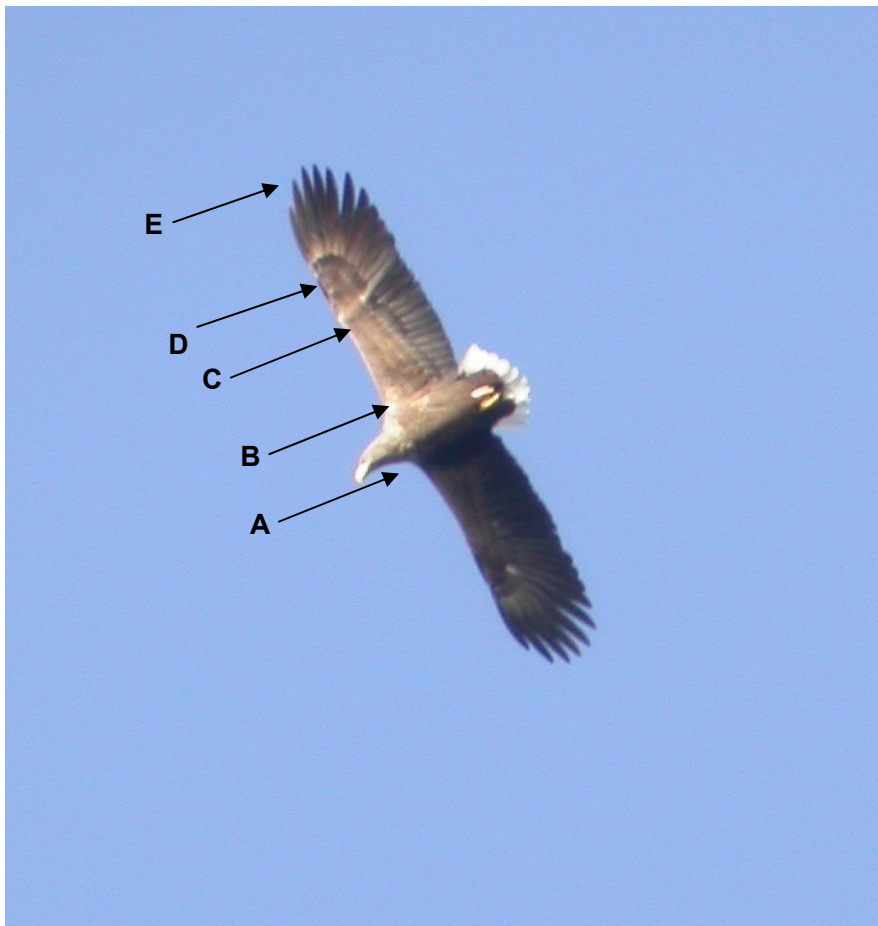
Figur 8. Soner av ei havørn som kan treffes av rotorbladet på ei vindmølle. A-B = kroppen, B-C = indre del av vingen, C-D = ytre del av vingen (med bein), D-E = ytterste delene av de lange hånd-svingfjærene (foto: Jan Ove Gjershaug). - Zonation of a sea eagle that may be hit by the rotor on a wind turbine.

#### **Skader i AB-sonen** (se *Figur 8* for definisjon av soner)

Alle havørnene som er funnet døde på Smøla (jfr. **Tabell 6**), har hatt omfattende skader på kroppen eller indre del av vingen. I utgangspunktet kan en kollisjon også skje ved at rotorbladet treffer de ytre delen av vingen, hånda med bein og kjøtt og den aller ytterste delen som utgjøres av de store håndsvingfjærene (**Figur 8**).

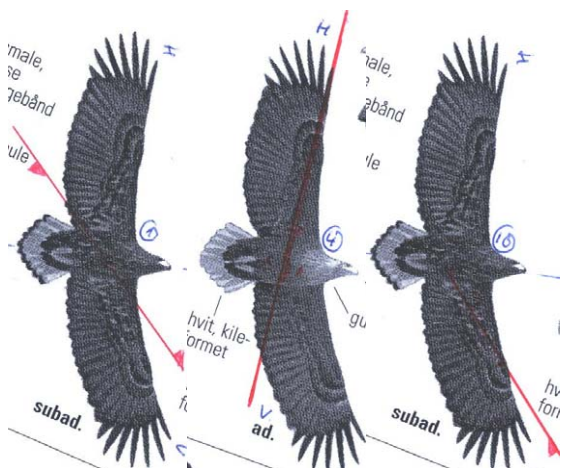
Figur 9. Ekstrapolert skadeakse av ørn 1, 4 og 10. - Extrapolated axis of damage on sea eagles no. 1, 4 and 10.

Det viste seg å være vanskelig å rekonstruere vinklingen mellom rotorbladets og ørnens lengdeakse med grunnlag i de døde ørnene. Hos ørnene 6 og 9 var en vinge avrevet uten at andre deler av kroppen ble skadet enn amputasjonsstedet. Disse ble derfor journalført som "punktskade" og mulig skadeakse ble ikke vurdert på disse to ørnene. Kun skadebildet ved ørn 1 ga trygt nok grunnlag for et estimat. Ved denne fuglen viste brystbeinet en tydelig, bent forløpende frakturlinje i omtrent  $45^\circ$  vinkel fra høyre bak til venstre fram. Bruddlinjen lå vinkelrett nedenfor et brudd i virvelsøylen. I tillegg var det et brudd av overarmsbeinet som lå i forlengelse av bruddaksen i brystbeinet (**Figur 9**).

Mulig skadeakse er angitt for ørn 10 (noe lengre fram ifra enn vinkelrett til fuglens lengdeakse) og for ørn 4 (noe lengre fram- eller bakfra enn vinkelrett til fuglens lengdeakse).

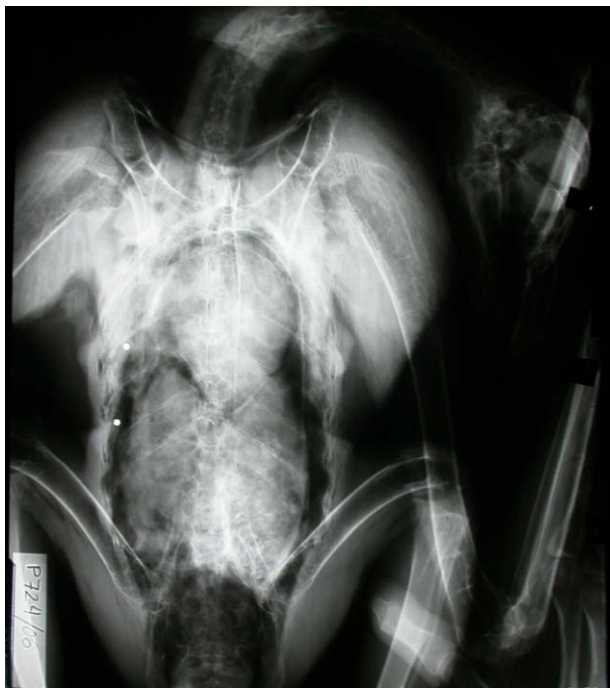
*Figur 10. Røntgenbilde av ørn nr. 9, med to hagl i høyre lunge. - X-ray photo of sea eagle no. 9, with to pellets in the right lounge.*

Så langt det lot seg bedømme viste ingen av ørnene tegn på andre skader eller sykdom. Imidlertid var framskreden forråtnelse, oppbløtte og ødelagte sårkanter, mumifikasjon, ufullstendige kropper og massive multiple traumer egnet til å overdekke eventuelle andre sykdomsforhold eller skader. Gjennomgang av røntgenbilder ga ikke funn av tidligere beinbrudd. Røntgenbilde av ørn nr. 9 avslørte imidlertid to små pellets etter påskyting med hagle, som ble bekreftet ved obduksjon og påvist i høyre lungen (**Figur 10**). Ellers ble det ikke påvist røntgenologisk diagnostiserbare forandringer.

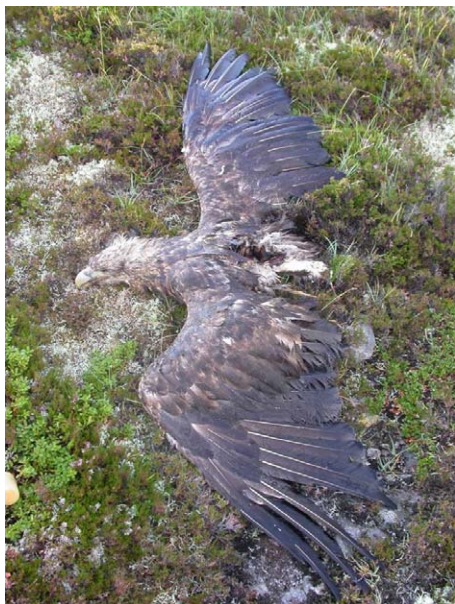
Figur 13. Fremre del av havørn nr. 1, ble funnet i Smøla vindpark i august 2005. Foto: Espen Lie Dahl. - Front of sea eagle no. 1, found in Smøla wind farm in August 2005.

Alle havørnene som er funnet døde på Smøla, har hatt omfattende skader på kroppen eller indre del av vingen (se eksempler på dette i **Figur 13-15**). I utgangspunktet kan en kollisjon også skje ved at rotorbladet treffer andre deler av vingen. Det er ikke gjort analyser av hva som ville ha vært en forventet fordeling av skader på ørna. Dette vil variere både med bl.a. den vinkel rotorbladet har i forhold til kroppen i det den treffer, og hvor utstrakt vingen er i dette øyeblikket. Treffer rotorbladet skrått på kroppen, kan det forventes skader både på kropp og indre del av vingen, evt. også på foten på motsatt side av vingen. Hvis ørna f.eks. i siste øyeblikk blir klar over faren den befinner seg i og prøver å vri seg unna, kan det også påvirke hvor rotorbladet vil treffe.

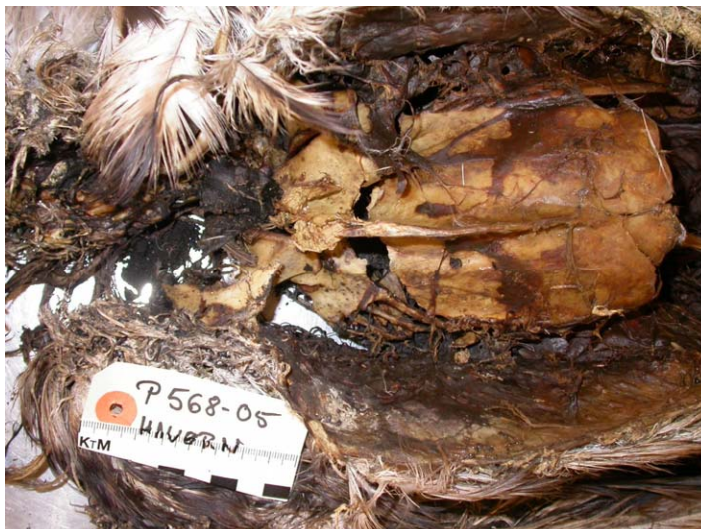
Figur 14. Skadebilde ved obduksjon av havørn nr. 3, funnet i Smøla vindpark oktober 2005. Merk kraftige skader om lag på tvers av brystbeinet. - Damages shown by post mortem of sea eagle no. 3, found in Smøla wind farm in October 2005. Note heavy damage roughly across the sternum.

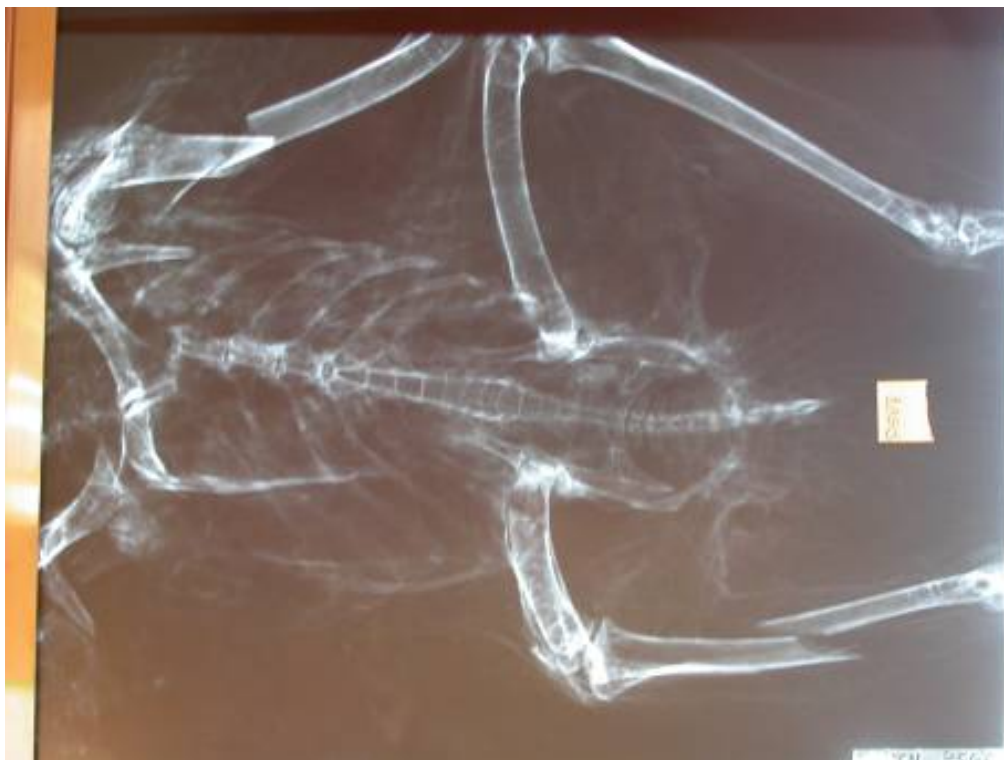
Figur 15. Røntgenbilde av havørn nr. 3, som ble funnet i Smøla vindpark oktober 2005. Her kan det ut fra bruddskader synes som om kraftretningen ved kollisjonen har vært omlag  $45^\circ$  på kroppen, jfr. Figur 14. - X-ray of sea eagle no. 3, found in Smøla wind farm in October 2005. From this picture it might look like the direction of the stroke has been about  $45^\circ$  on the body, cfr. Figure 14.

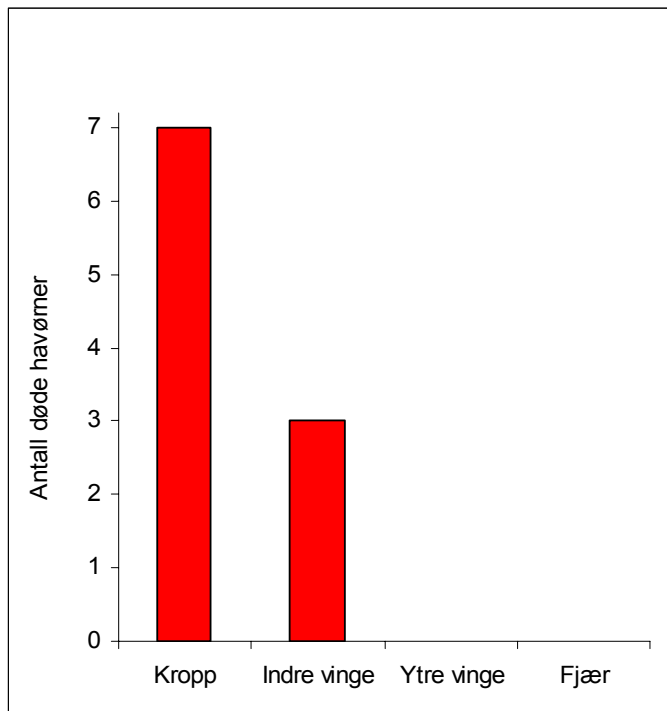
*Figur 16. Antall døde havørner etter hvor på kroppen/vingen de har hatt skader som følge av kollisjoner med vindmøller i Smøla vindpark 2005-2006. For soneinndeling av kropp og vinge, jfr. Figur 10. Individuer som inngår i gruppen med skader på kroppen, kan også ha skader på deler av vingen. Merk at det ikke er funnet noen havørner med skader i bare de ytre delene av vingen.*  
 - The number of dead white-tailed sea eagles classified from where on the body/wing they have been hit by the blade of the turbines in Smøla wind farm 2005-2006. For the division of the body and the wing, see Figure 10. Birds in the group with damage on the body may also have damages in the wing. Note that no eagles have been found with damage only in the outer parts of the wing.

Syv av ørnene har hatt skader på kropp og/eller indre del av vingen og tre på indre del av vingen, mens ingen har hatt skader bare på de ytre delene av vingen (**Figur 16**). Dette strider mot det en kunne forvente, ettersom det trolig er en større sannsynlighet for å bare de ytre delene av vingen.

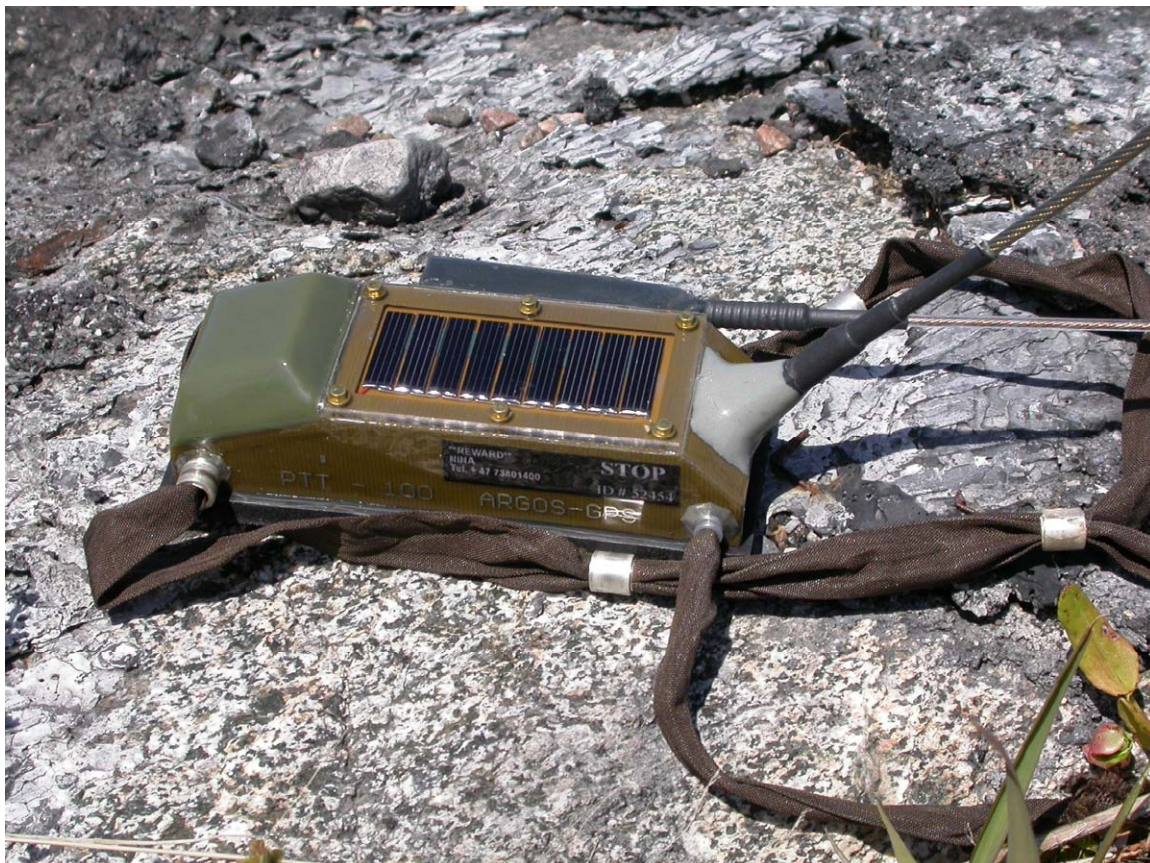
Figur 17. GPS-sender av typen Microwave Telemetry Argos/GPS med solcellepanel. – GPS transmitter of type Microwave Telemetry Argos/GPS with solar panel.

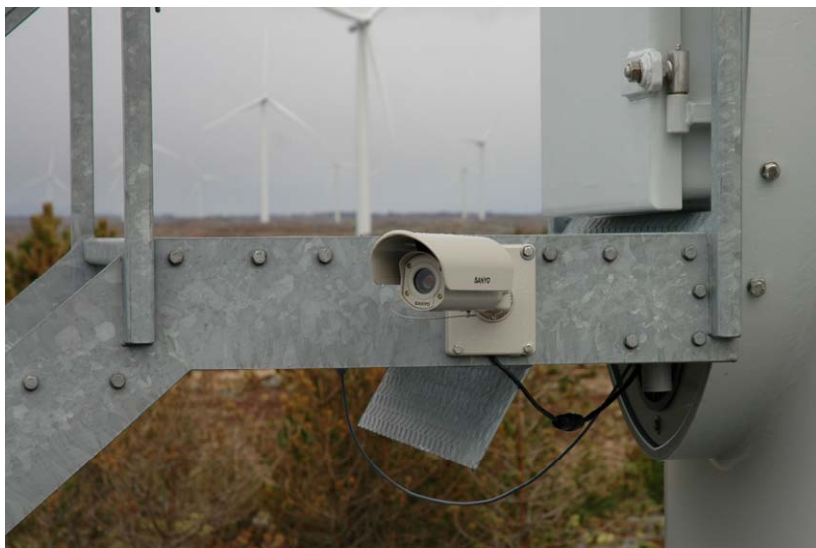
*Figur 39. Videokamera montert på ei vindmølle på Smøla. Videokameraet ble satt opp for å følge aktiviteten ved reiret til de voksne gjennom hele døgnet. Det ble utplassert 27. juni og gjorde opptak til begynnelsen av august. Dette var sent i ungeperioden, og ungen var i stor grad overlatt til seg selv. Etter 29. juli gjorde perioder med tåke at vi ikke fikk opptak som kunne vise hva som skjedde på eller i nærheten av reiret. - Video camera mounted on a turbine in Smøla wind farm to follow the activity at a nest of sea eagles.*

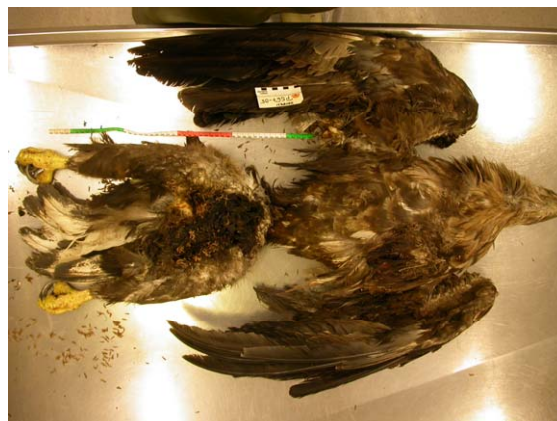
#### P 567/5 1

Ørnen viser en bruddakse som deler kroppen på midten. Frakturerne på brystbein, ryggstøyle, ribber og overarm ligger på samme plan og indikerer dermed en i forhold til kroppen vertikal kraftvektor. Vinkelen av bruddaksen er omtrent 45° til fuglens lengdeakse. Ingen notater ang. retning av kraftvektoren.

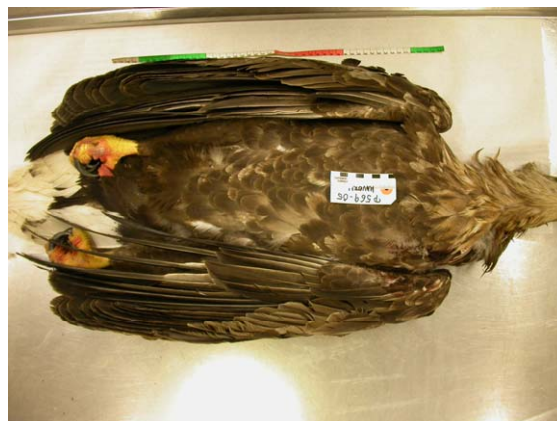
#### P569/5 2

Et eksempel på at ørnen kan være i livet etter at den ble truffet av rotorblad, selv om denne fuglen døde innen svært kort tid. Nær hverandre beliggende brudd i brystbein og bein rundt bryståpningen, samt overrivning av hjertebasis og lunge er forenelig med kollisjon med vindmøllepropell. Blødning i venstre øye samt brudd av forholdsvis filigrane nebbknokler, som fortsatt forblir i normalanatomisk beliggenhet, er forenlige med kollisjon med bakken.

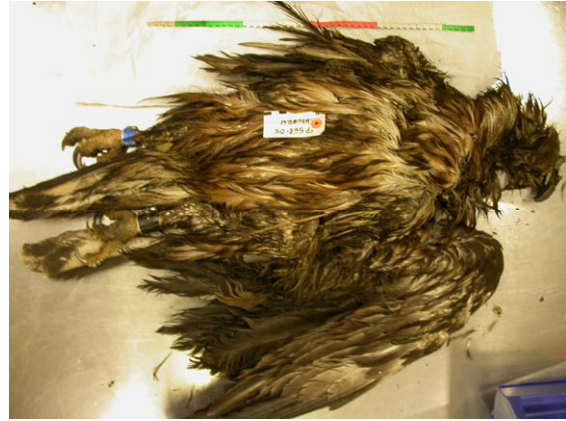
**P568/5 3**

Ørnen viste multiple bruddskader i brystregionen. Dessuten var det brudd av ryggvirvelsøylen ved overgang til brystet og kroppsnære brudd på vingene. Brystbeinet var delt i to og den større bakre delen var presset inn mot kroppshulen.

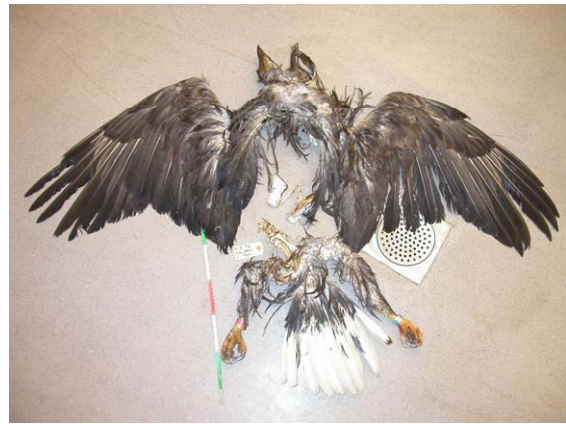
**P0018/6 4**

Havørnen var delt i to parter, hvorav den fremre omfattet hode, hals, vingene, skulderbeinene og de fremre brystvirvlene (notarium). Den andre delen bestod av bekket med begge bein, stjerten og ryggstøyleskjelettet frem til de bakre brystvirvlene (synsacrum). Kroppshuleorganene og skjelettmuskulaturen av kjernen manglet. Det ble påvist flere brudd på ribbeinene på begge sidene og på hver side manglet det fire ribbein eller deler av ribbein. Brystbeinet manglet den fremre halvdel av venstre basis som korresponderer med coracoid og de fremre tre ribbeinene. Bekket viste en dobbel fraktur på høyre side. Dessuten var det to brudd i venstre leggbein og brudd i tre bein av høyre vinge.

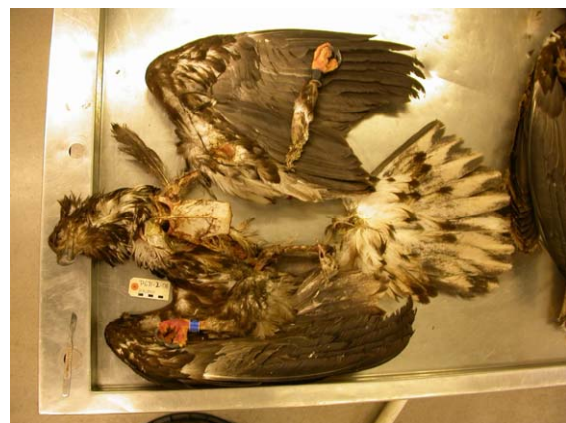
**0671-2 5**

Innsendelsen bestod av fire deler tilhørende samme ørn.

Alle venstre ribbein mangler. Brudd av virvelsøyle 2cm fremfor den bakre spissen av skulderbladet. Dekkende hud kun på høyre skrogside. Sparsomme blødninger rundt venstre øye; øynene moderat innsunkne. Mindre brudd i brystbeinet.

Skaden var umiddelbar letal.

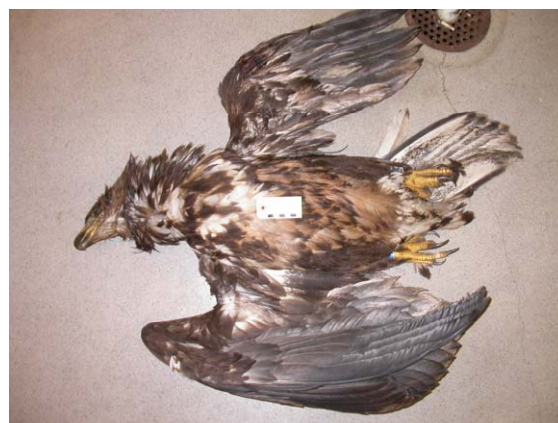
**671-1      6**

Ørnen hadde en splintret, åpen fraktur av venstre albueleddet, inkludert det ytre overarmsbeinet og de indre delene av albue- og spolebeinet. Muskulatur, sener og hud rundt bruddet var overrevne, grålig misfarget og viste uttalte, men inntørkede blødninger. Det var mange fluelarver rundt skaden. Disse hadde vandret langs overarmsbeinet inn til fremre del av brysthula og inn i brystmuskulaturen. Øyeeplene var kollabert. Ørnen var avmagret med atrofi av brystmuskulaturen. Kro og mage inneholdt sparsom mengde godt fordøyet mat.

Skaden vurderes å være immobiliserende.

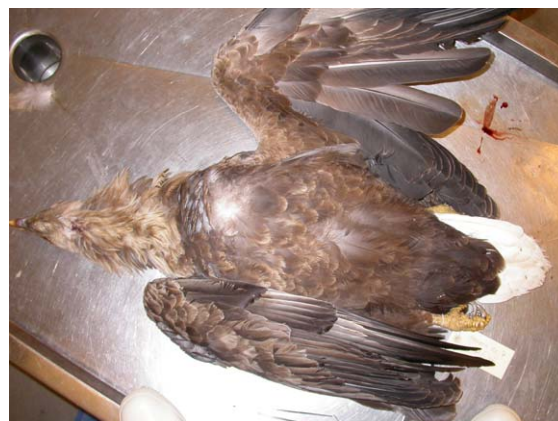
**0546/6      7**

Skader på fremre halvdel av kroppen. Fraktur mellom hodebasis og første halsvirvel. Fraktur ryggvirvel mellom halsvirvel og notarium. Dessuten var det tilstøtende hode av venstre coracoid (tilsvarende kagebeinet) brukket, hode av overarmen ut av ledd og det nærliggende venstre skulderbladet brukket. Underhuden på ryggen viste i tilsvarende lokalisasjon ett omtrent 5-krone stort hematom (blødning). Det var overrivning av de innenfor kroppshulen, men like ved skadeområde beliggende venstre lunge og hjertebasis. De første to ribbeinene på venstre side var ut av ledd, mens de to bakover følgende ribbeinene 3 og 4 var brukket ikke langt fra brystbeinet. Sett bort fra de bakerste to ribbeinene var alle ribbein på høyre side ut av ledd ved overgangen til ryggstølen. Et brudd i basis på fingerknoklene på venstre side viste ingen blødninger, slik at det ikke kan verifiseres om skaden oppstod mens ørnen levde eller om det dreier seg om en postmortal oppstått skade.

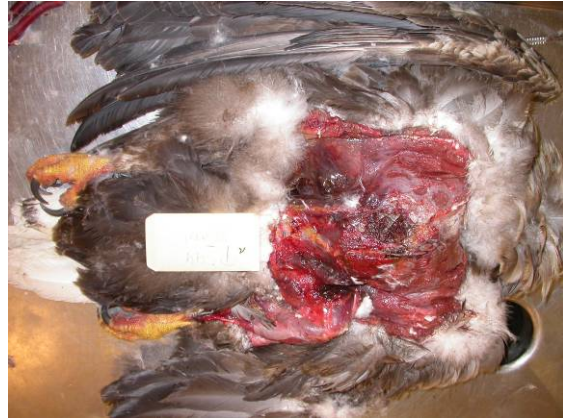
**0544/6 8**

Fuglen manglet hode og ytre del av venstre ving f.o.m. 2cm bortom albueleddet. Her var albue- og spolebeinet samt muskulatur og hud var som kuttet av. Venstre bein viste en splintret fraktur nederst på under-lårsbeinet som også omfattet haseleddet. Dessuten var det et dekket brudd i fotroten. Den sentrale kroppen viste frakturer i bryst-beinet og i bekkenet. Forløp av bruddlinjene i brystbeinet var vinkelrett mot fuglens horisontalakse og befant seg i midtdelen av brystbeinet. Bekkenet var brudd på høyre kroppsside; bruddaksens forløp var para-medialt og gikk igjennom hofteleddskulen og *Foramen ischia-dicum*. Det var markante blødninger rundt bruddene. Indre organer: ruptur av lever.

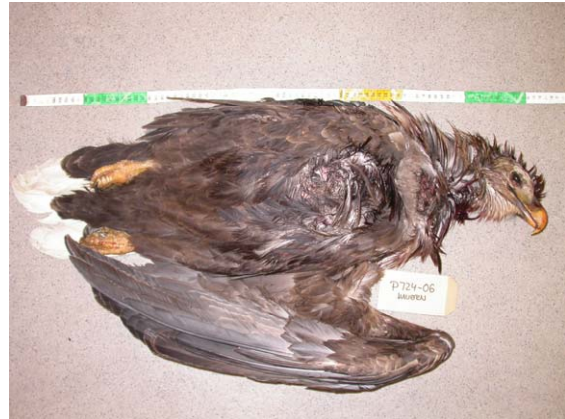
**0724/6 9**

Havørnhann i godt hold, men viste fremskreden forråtnelse. Det høyre overarmsbeinet var brekt på halv høyde. Det tilgrensende vevet av muskulatur, hud og sener er som saget av på samme høyde. Rundt frakturen er det omfattende blødninger. Underhuden på høyre side av brystkassen var fuktig. Røntgenologisk ble det påvist to hagl i den fremre delen av skroget, uten at det ble funnet ferske spor etter påskyting i hud eller muskulatur ved disseksjonen. To haglekornpelleter ble påvist i høyre lunge, som var påfallende blodig.

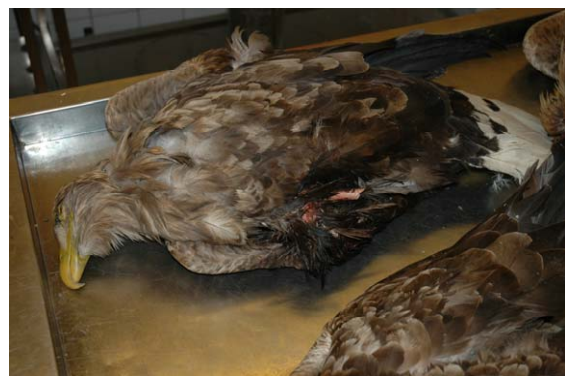
**0545/6 10**

Ingen skader påvist i skrog, hals og hode. På venstre kroppsside var det et dekket brudd av lårbeinet omtrent en cm ovenfor kneleddet, to brudd av overarmsbeinet og en fraktur av mellomhandknoklene ytterst på vingen. Ørna var blitt funnet i live ved en vindmølle. De påviste skadene hadde immobiliserende effekt på fuglen.
